# 高新庆北唐山恒辉保温材料有限公司“10·26” 一般机械伤害事故调查报告

2024年10月26日21时50分左右，唐山恒辉保温材料有限公司挤塑板生产车间发生一起机械伤害事故，造成1人死亡，直接经济损失约为92.7万元。

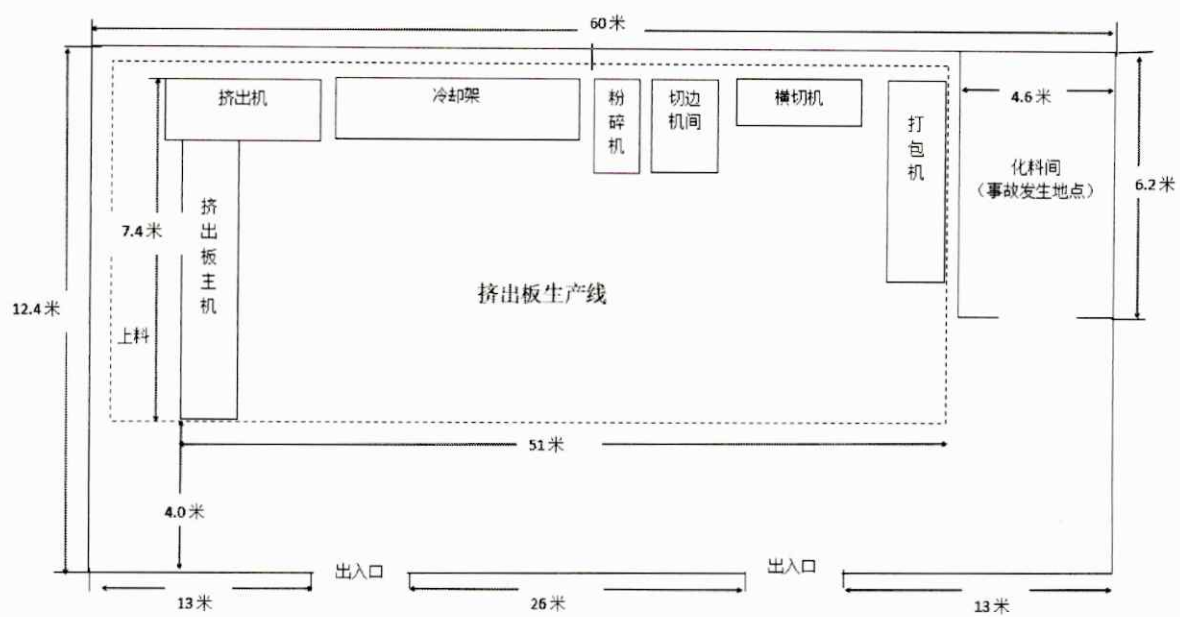
图 1 挤塑板生产车间平面图

事故发生地点位于恒辉保温材料公司生产车间砖混结构、屋顶彩钢板，南北长60米、东西宽12.4米，在西侧、南侧布置挤出板生产线1条，车间东侧设置2个出入口，在西北角设置化料间，化料间采用单层彩钢板与车间其他部位分隔，在东侧设置出入口1个直通车间，详见图1。

挤塑板生产车间（图 1），化料设备间（图 2-1）。化料间内部纵深 6m，宽 4.6m，化料间东侧设置宽 2.1m 的安全出口与车间内部相通。化料间内靠西墙设置泡沫化坨机 1 台。

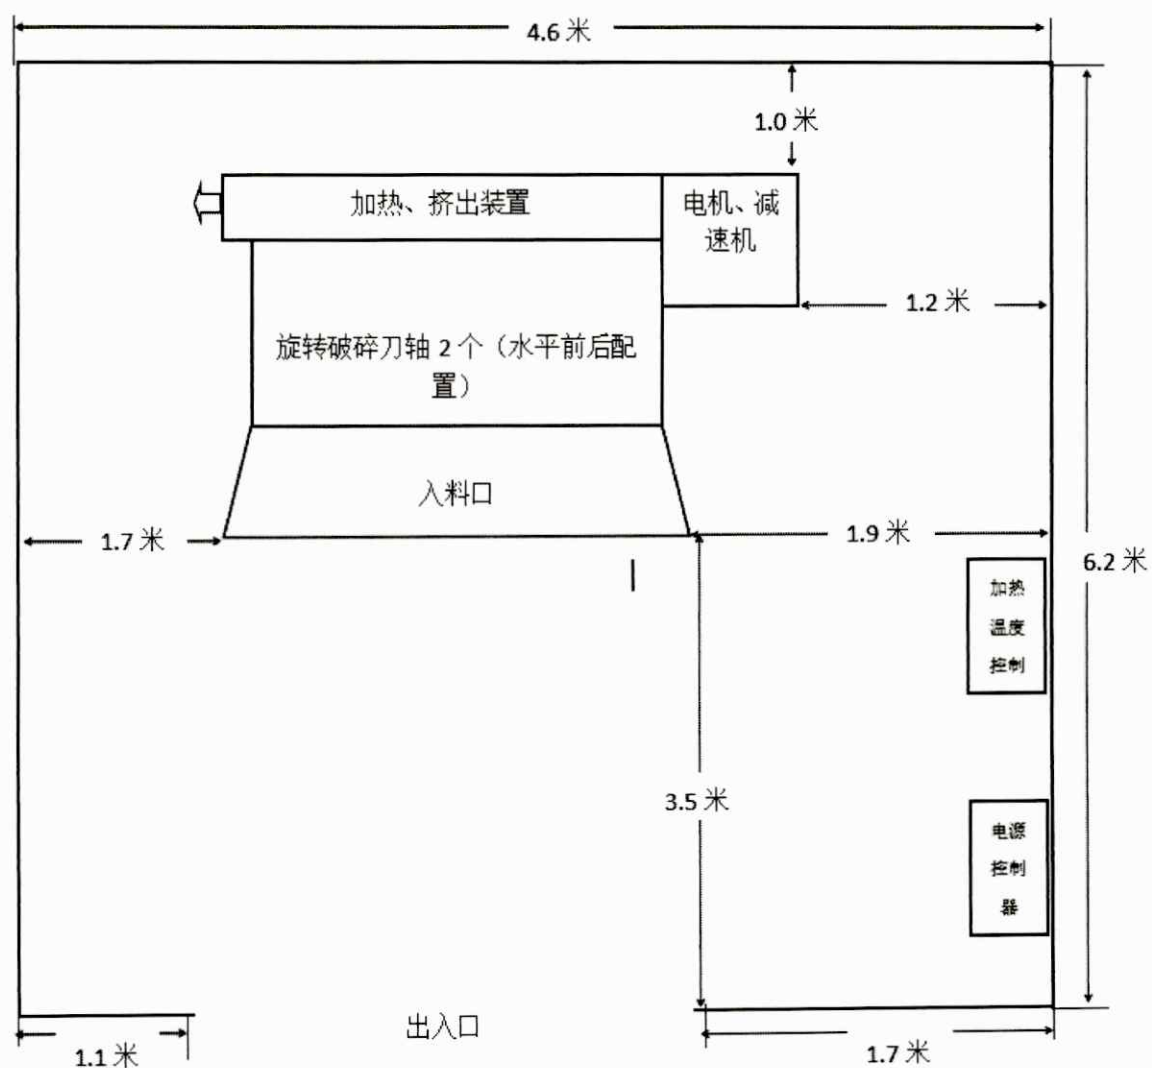
图 2-1 事故现场（化料岗位）还原图

2024年10月26日20时11分，杨怀芳与李秀琼到达公司门口，随后进入生产车间开始工作。袁伯柳会同杨怀芳一起在化料岗位进行泡沫化坨工作。20时52分，袁伯柳因照顾孩子睡觉离开化料岗位。随后杨怀芳独自在化料岗位继续工作。21时32分，杨怀芳最后一次将化料间外泡沫废料扫入化料间。作业人员杨怀芳在喂料作业过程中，与喂料口未保持安全距离，设备无防护装置，且未使用送料工具，用脚蹬料，造成脚部被刀轴刀片钩挂带动身体全部被卷入破碎装置内。21时50分，袁伯柳到生产车间巡检，发现化料间附近有异味，随即进入查看，发现操作工杨怀芳未在化料间内且泡沫化坨机出料口起火，袁伯柳立即用灭火器灭火并快速奔跑通知当时正在车间内整理挤塑板的公司法定代表人刘飞一起进入化料间查看情况。21时56分，刘飞、袁伯柳发现操作工杨怀芳已被卷入泡沫化坨机内部被机器绞轧致死。（通过询问相关人员还原事故经过）

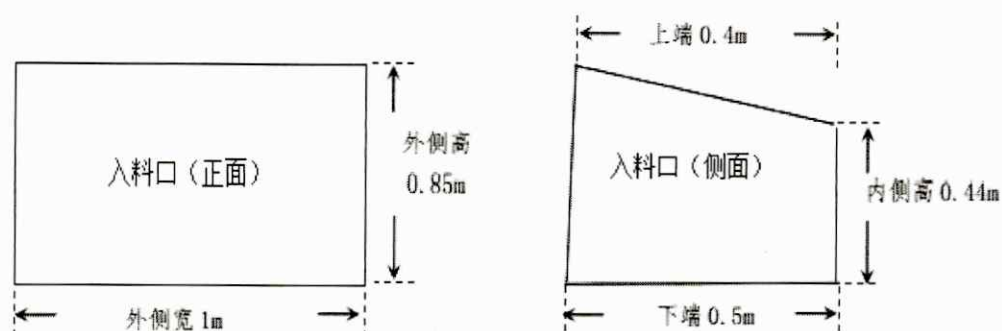
图 2-3 泡沫化坨机破碎装置喂料口（正面、侧面）图

(2) 泡沫化坨机进料口：梯形状，铁制，料口下端边缘进深 0.5m，料口上端边缘进深 0.4m，外侧高度 0.85m,宽度 1m，内侧口高度 0.44m，宽度 0.97m（图 2-3）。

(4) 泡沫化坨机进料口上端边缘与前刀轴刀片顶部最小间距 0.4 米。

泡沫化坨机破碎装置防护装置<sup>1</sup>、急停装置<sup>2</sup>缺失，未安装急停装置，在喂料口前 1.2m 处未安装距离防护装置，作业人员杨怀芳在喂料作业过程中安全意识淡薄，违反操作规程<sup>3</sup>，与喂料口未保持安全距离，被卷入破碎装置内，是事故发生的直接原因。

5.2.1.2.1 采用固定喂料装置时，对通过喂料口进入破碎室的保护：——如果喂料口尺寸大于 0.4m×0.5m，则孔口的下边缘和/或装料台与工作平面的距离应不小于 1.2m；——如果距离小于 1.2m，则应在喂料口前至少 1.2m 处安装距离防护装置，防止直接进入喂料口，或者利用防护装置，使操作者只能从侧面喂料。

涉事设备不符合《破碎设备 安全要求》（GB 18452-2001）5.3.2条规定，无急停开关；不符合《橡胶塑料粉碎机械 第1部分：刀片式破碎机安全要求》（GB 25936.1-2012）5.2.1.2.1条规定，在喂料口前1.2m处未安装距离防护装置。

企业作为安全生产主体责任单位，唐山恒辉保温材料有限公司要深刻汲取事故教训，举一反三，开展安全生产全面大检查，全面排查安全隐患，切实做到不安全不生产。要组织开展警示教育会议，让全厂从业人员明白“10.26”事故经过、事故原因、应吸取的教训，同时重新制定本年度培训计划和应急演练计划，加强对员工的系统性安全教育培训，提高员工的安全意识水平；重新聘请专家开展双控机制建设工作，从设备设施、工艺流程等环节进行全面隐患排查，并制定经常性的隐患排查制度，发现问题立即整改，确保不留死角；规范临时用工制度，确保上岗员工都能具备基本的安全素养，严格按遵守操作规程，杜绝违规作业；按照设备标准，逐个排查检验设备运行状态，严格按照要求在传动、转轴等易发生拉扯、挤压、卷入的部位加装防护及隔离装置，严防此类事故的再次发生。唐山恒辉保温材料有限公司要严格遵守和执行安全生产法律法规与技术标准，完善内部安全管理制度，确保各项制度和措施执行到位，切实压实安全生产主体责任。

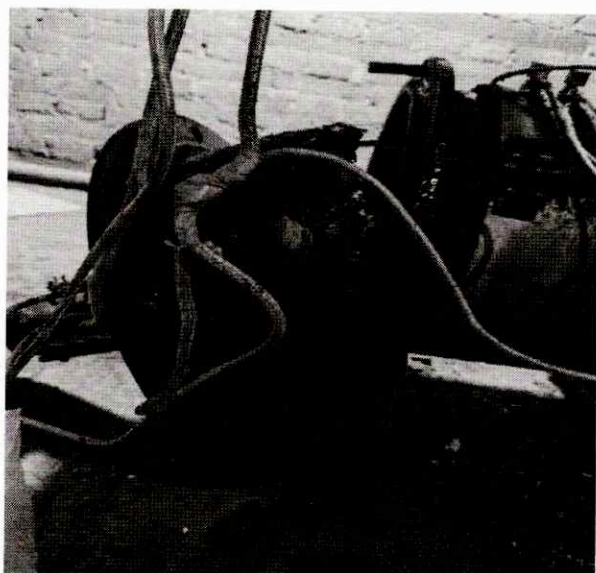
图3 泡沫化坨机出料口拆解

对泡沫化坨机出料口拆解，发现一只工作鞋及部分人体组织，与唐山市公安局物证鉴定所出具的《鉴定文书》中关于人体剩余部位的鉴定结果相吻合，逻辑推断杨怀芳脚部先进入泡沫化坨机。
