# 关东精密机械（唐山）有限公司 土壤环境自行监测报告

## 土壤环境自行监测报告

地块基本信息	
地块名称	关东精密机械（唐山）有限公司地块
地块代码	1302731370305
企业类型	在产企业
地址	河北省唐山市高新技术产业开发区龙泽北路572号
行业类型	7722 大气污染治理,3714 铁路专用设备及器材、配件制造,3439 其他物料搬运设备制造
单位基本信息	
信息采集单位	河北省地矿局第五地质大队
布点、钻探单位	河北冀东建设工程有限公司
土壤、地下水采样、分析测试单位	唐山众联环境检测有限公司
土壤、地下水水质控样分析测试单位	河北中旭检验检测技术有限公司
现场质控单位	河北省地质环境监测院唐山监测院
统筹、协调	唐山市生态环境局高新区分局
方案编制信息	
方案编制单位	河北冀东建设工程有限公司
编制人员	张佩琪
自审人员	李佳铭
内审人员	王震
地块使用权人	关东精密机械（唐山）有限公司

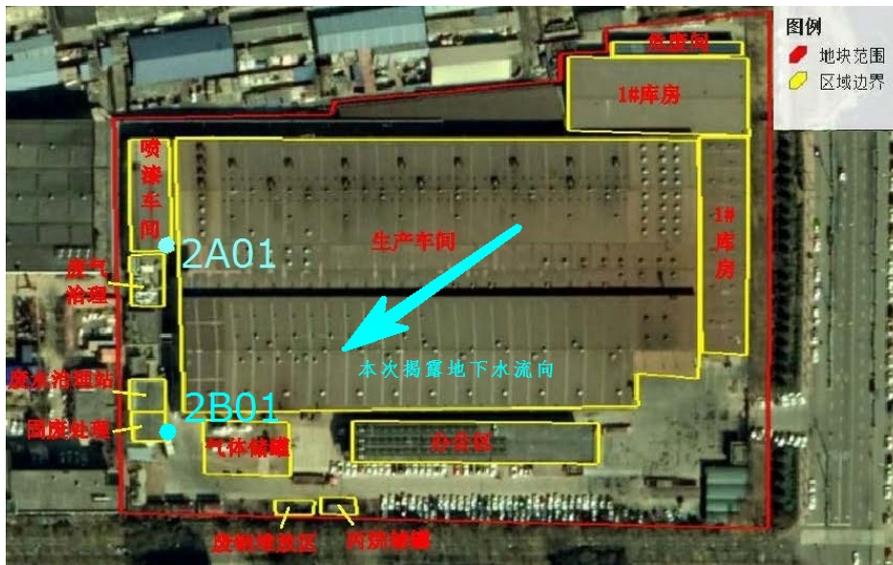
图 12-1 2A01 位置图

挥发性有机物（VOCs）：共检测样品 4 个（不含平行、质控）。其中除 2C01 处氯仿未检出，其余三处（2A01、2B01、2D01）均有氯仿检出，2B01、2D01 检出值为 4.6 $\mu\text{g/L}$  和 1.9 $\mu\text{g/L}$  低于《地下水质量标准》（GB/T 14848-2017）III类标准中的氯仿筛选值 60 $\mu\text{g/L}$ ，不存在污染。其中 2A01 处氯仿检出值为 126 $\mu\text{g/L}$  高于《地下水质量标准》（GB/T 14848-2017）III类标准中的氯仿筛选值 60 $\mu\text{g/L}$ 。2A01-P、2A01-Q 氯仿均有检出，2A01-P 氯仿检出值为 126 $\mu\text{g/L}$ 、2A01-Q 氯仿检出值为 145 $\mu\text{g/L}$ ，均高于《地下水质量标准》（GB/T 14848-2017）III类标准中的氯仿筛选值 60 $\mu\text{g/L}$ ，平行、质控样品符合比对要求。除 2B01 四氯化碳有检出，其余三处（2A01、2C01、2D01）四氯化

碳均未检出，不存在污染情况。2B01 处四氯化碳检出值为  $5.8\mu\text{g/L}$  高于《地下水质量标准》（GB/T 14848-2017）Ⅲ类标准  $2.0\mu\text{g/L}$ ，有污染存在。2A01 在企业喷漆车间东南角、2B01 在废水、固废处理区东南角如图 11-1。企业生产工艺涉及喷漆，所用涂料为环氧底漆、底漆固化剂、环氧稀释剂等，经过资料查询其化学成分中含有氯仿（三氯甲烷）、四氯化碳等成分。在对零件进行喷漆作业时产生氯仿（三氯甲烷）、四氯化碳等污染物并经土壤进入地下水。经过本次钻探揭露出地下水流方向为东北向西南，氯仿（三氯甲烷）、四氯化碳等污染物可能经地下水由 2A01 发生迁移（如图 2B01 在 2A01 地下水下游方向）至 2B01 处，经过资料查询氯仿（三氯甲烷）与四氯化碳有互相转化的可能性，导致 2B01 处四氯化碳超出《地下水质量标准》（GB/T 14848-2017）Ⅲ类标准。

(1) 针对 2B 废水、固废治理区的四氯化碳两次采样检测地下水均超出《地下水质量标准》(GB/T 14848-2017) III类标准  $2.0\mu\text{g/L}$  的情况，建议企业加强生产过程中的监管，检查该区域是否存在地面硬化破损导致的废水、固废等污染物导致的跑、冒、滴、漏。并进一步分析该区地下水污染是否由上游 2A 喷漆车间氯仿超标导致的污染土壤及地下水事件；2A 喷漆车间区两次检查地下水氯仿均超出《地下水质量标准》(GB/T 14848-2017) III类标准，建议企业在喷漆过程中严防涂料对地下水的污染，必要条件下应增加防渗层，以防止再次出现此类现象。

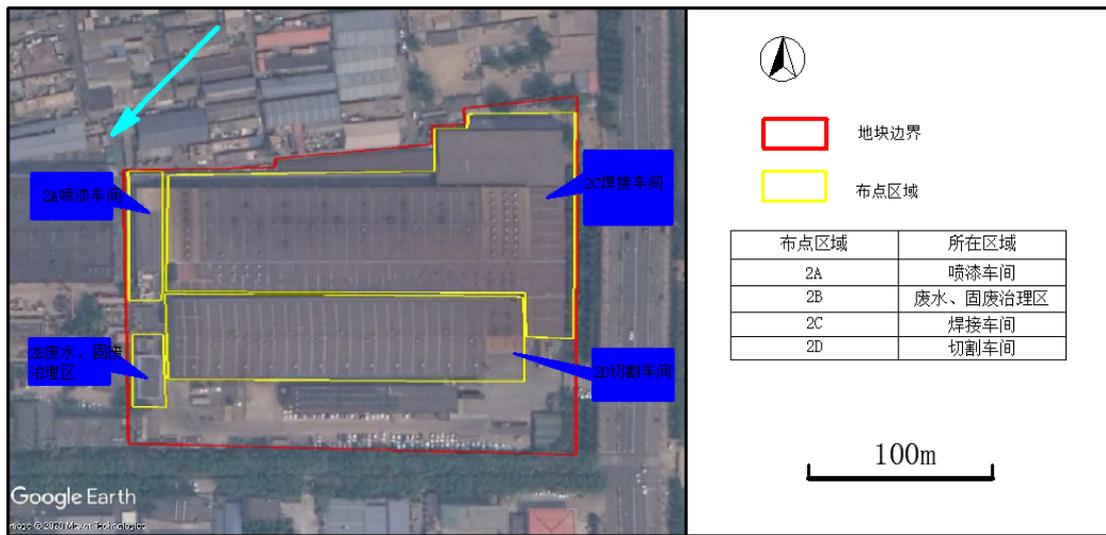
图 12-2 疑似污染区域平面图

在方案制定阶段，地块共划分为四处疑似污染区域如图 12-2，分别为 2A 喷漆车间、2B 废水、固废治理区、2C 焊接车间、2D 切割车间，经过本次采样调查数据结果得出，2C 焊接车间、2D 切割车间不

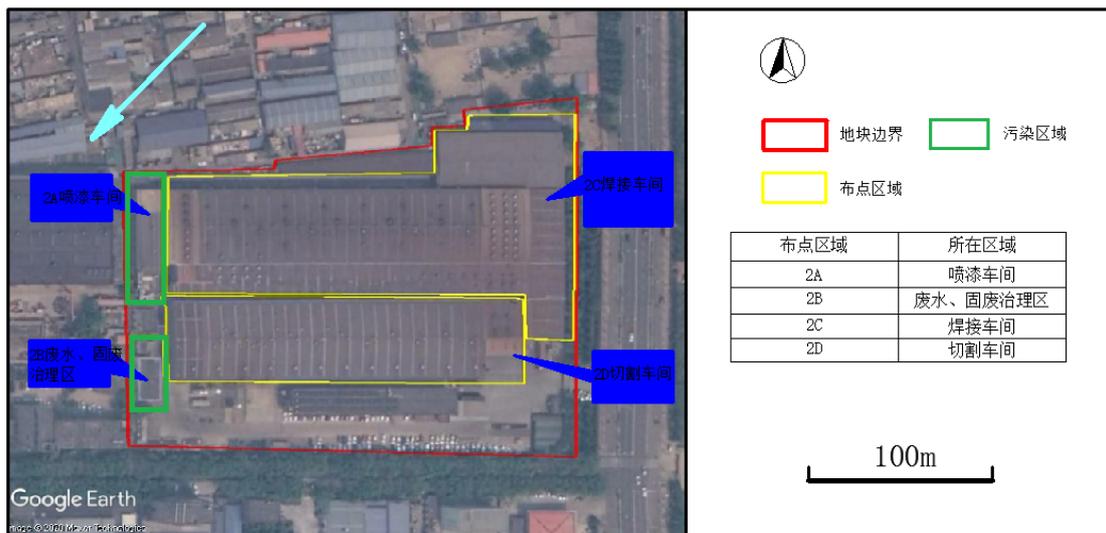
图 12-3 污染区域平面图

存在污染情况，不再作为疑似污染区域。2A 喷漆车间地下水样品中氯仿检出值为 126 $\mu\text{g/L}$  高于《地下水质量标准》（GB/T 14848-2017）III类标准中的氯仿筛选值 60 $\mu\text{g/L}$ 。2B 废水、固废治理区地下水样品中四氯化碳检出值为 5.8 $\mu\text{g/L}$  高于《地下水质量标准》（GB/T 14848-2017）III类标准 2.0 $\mu\text{g/L}$ 。2A 喷漆车间、2B 废水、固废治理区确定为污染区域如图 12-3。

(3) 针对厂区检测值高于检出限的污染物进行进一步彻查，并进行针对性的污染防治。地块存在土壤污染情况，地下水重金属、四氯化碳存在超标情况，需要加强地下水的长期检测，针对地下水污染情况，建议增加生产区域的防渗层管理，发现裂隙时及时修补，避免地下水污染以及污染物的横向和纵向迁移及扩散。
